Proyecto SAICA
Seguimiento de episodios
916 – Cinca en Monzón

7 de enero de 2018

5 de septiembre de 2018

1 de octubre de 2018

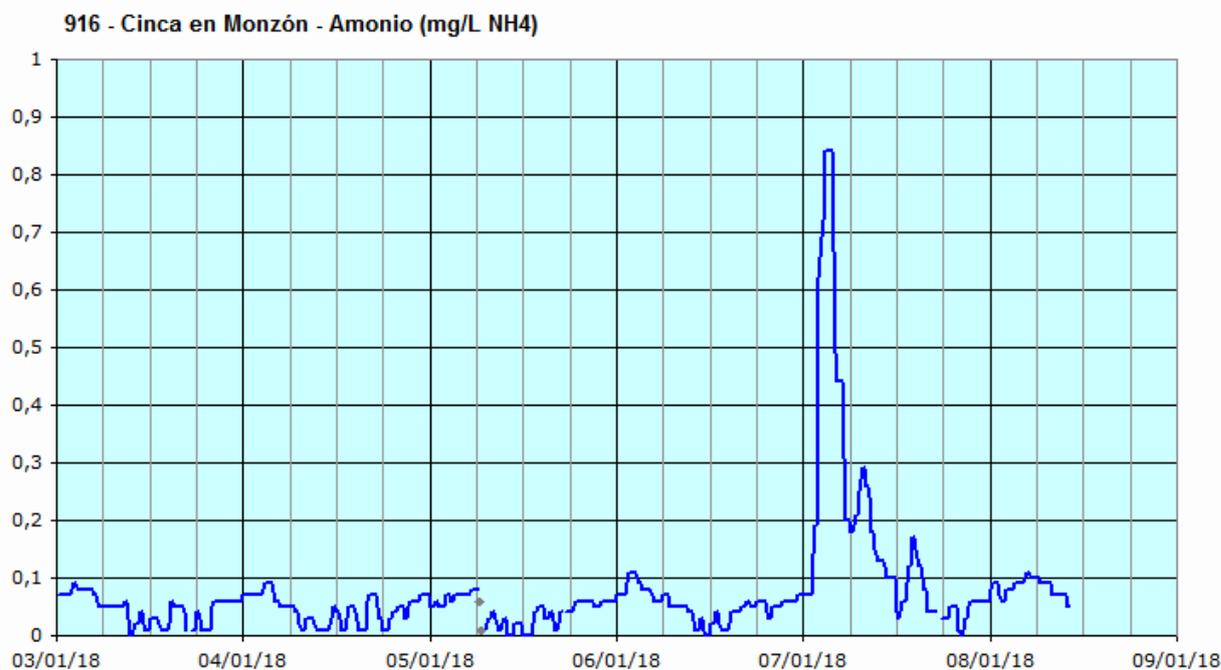
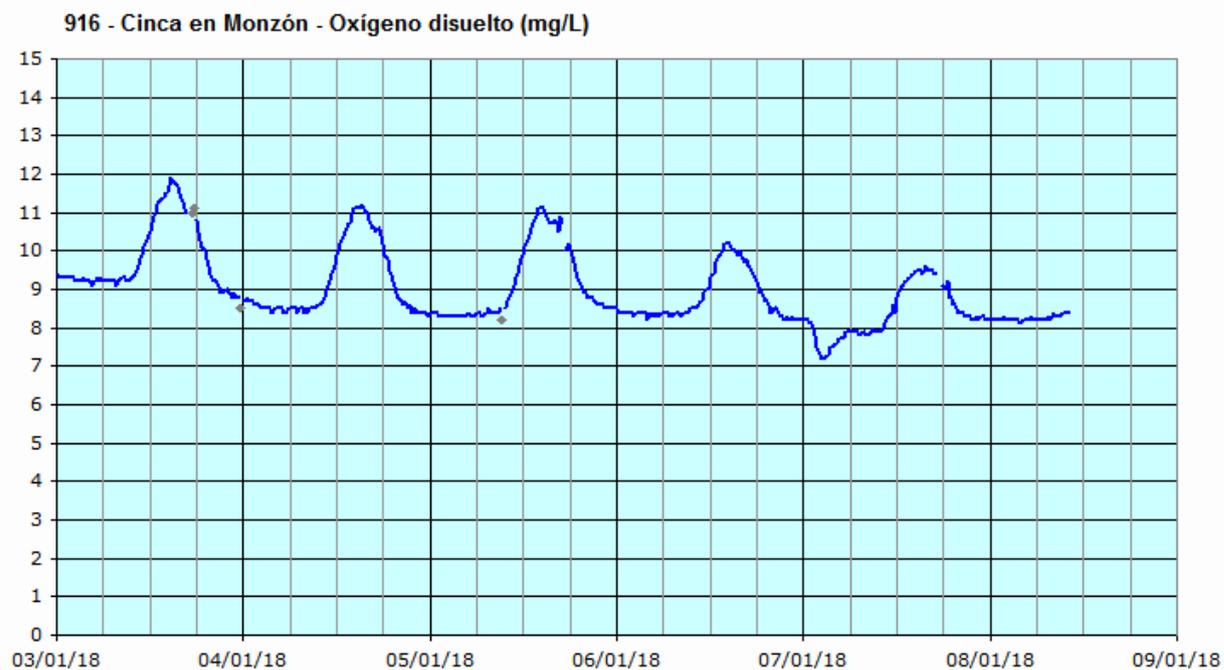
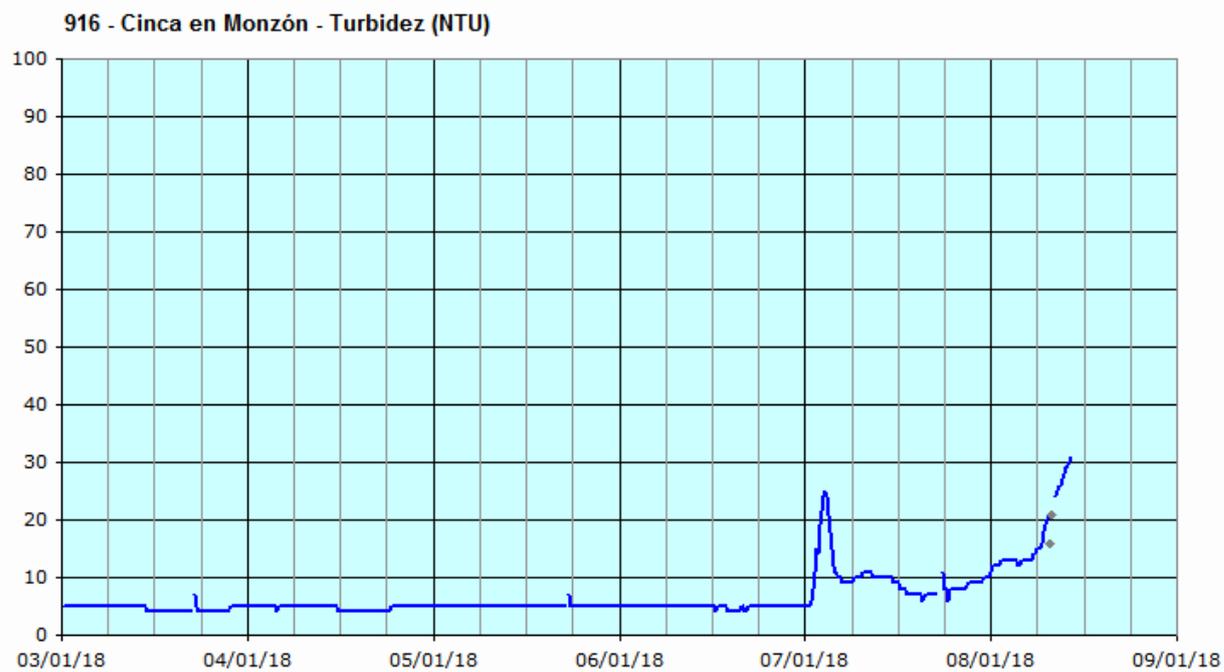
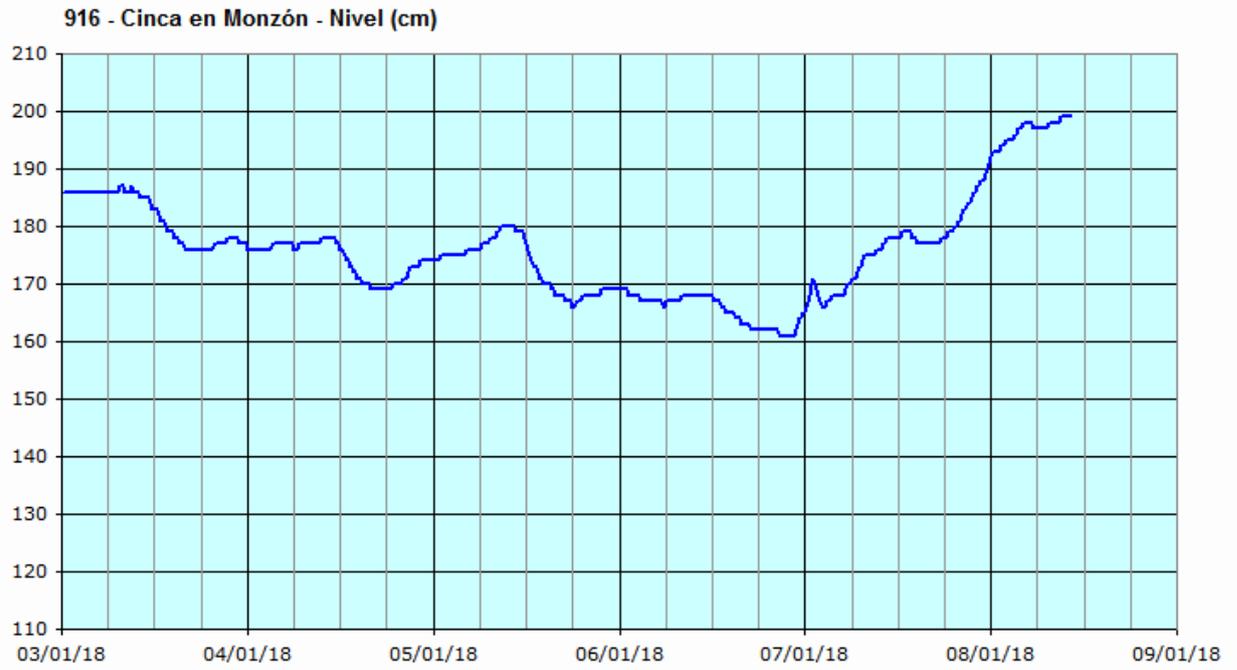
A primeras horas del domingo 7 de enero se inicia, en la estación de alerta ubicada en el río Cinca, aguas abajo de Monzón un importante aumento de la concentración de amonio.

La alteración de la señal se inicia sobre la 01:00 del día 7. El máximo, de 0,84 mg/L NH₄ se registra entre 2:45 y 3:45. A las 6:00 la concentración ya es inferior a 0,2 mg/L NH₄.

De forma coincidente se observan pequeñas alteraciones en otros parámetros de calidad: descenso de la concentración de oxígeno disuelto (1 mg/L), aumento de turbidez (20 NTU), un mínimo descenso del pH y ligero aumento del nivel en el río.

La incidencia coincide con una situación de lluvias bastante generalizadas, aunque las variaciones de nivel y turbidez en el río en la mañana del día 7 no parecen ser de la entidad suficiente como para provocar un aumento tan notable en la concentración de amonio.

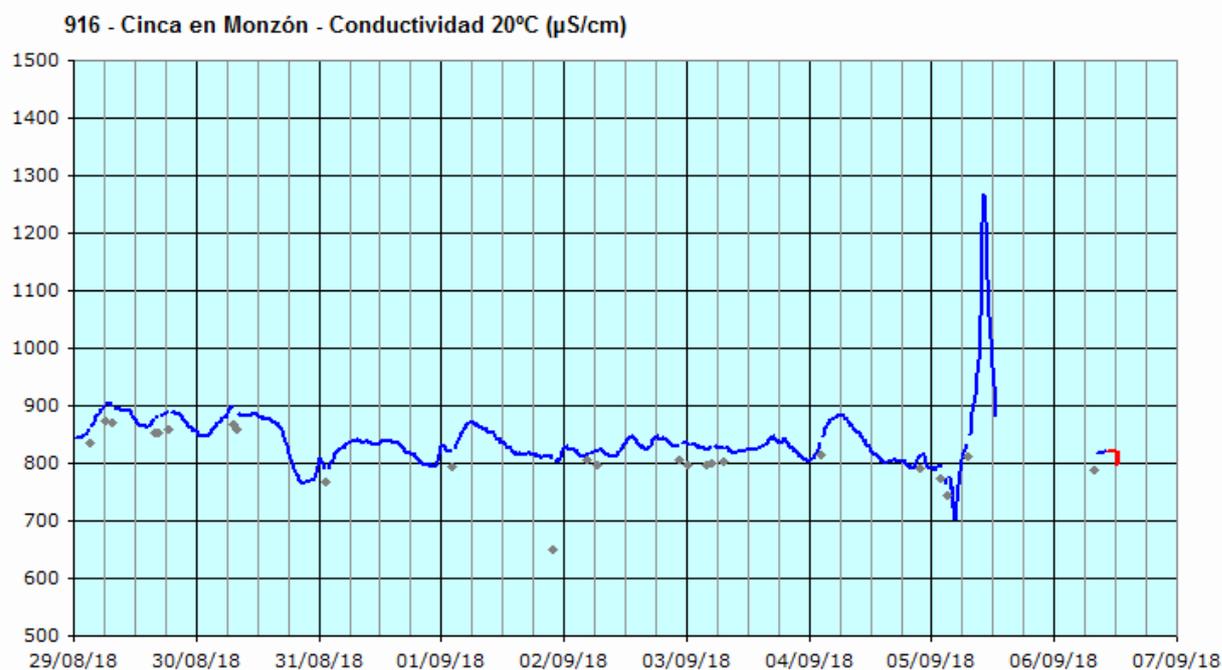
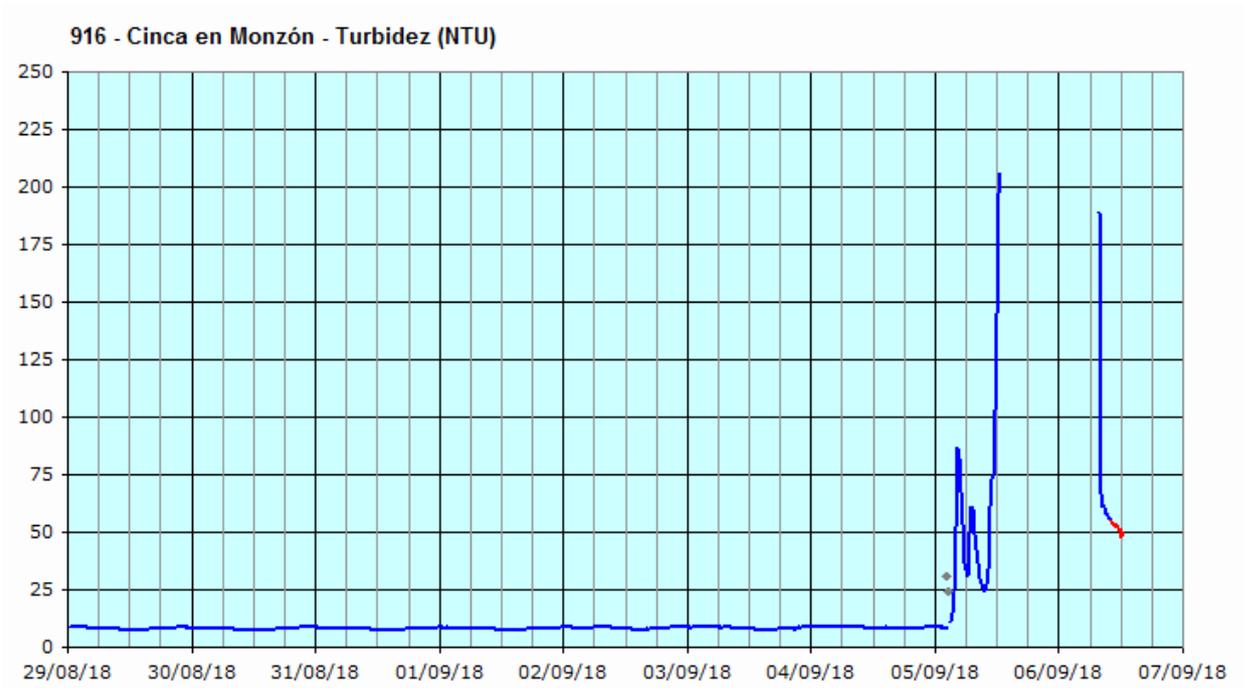
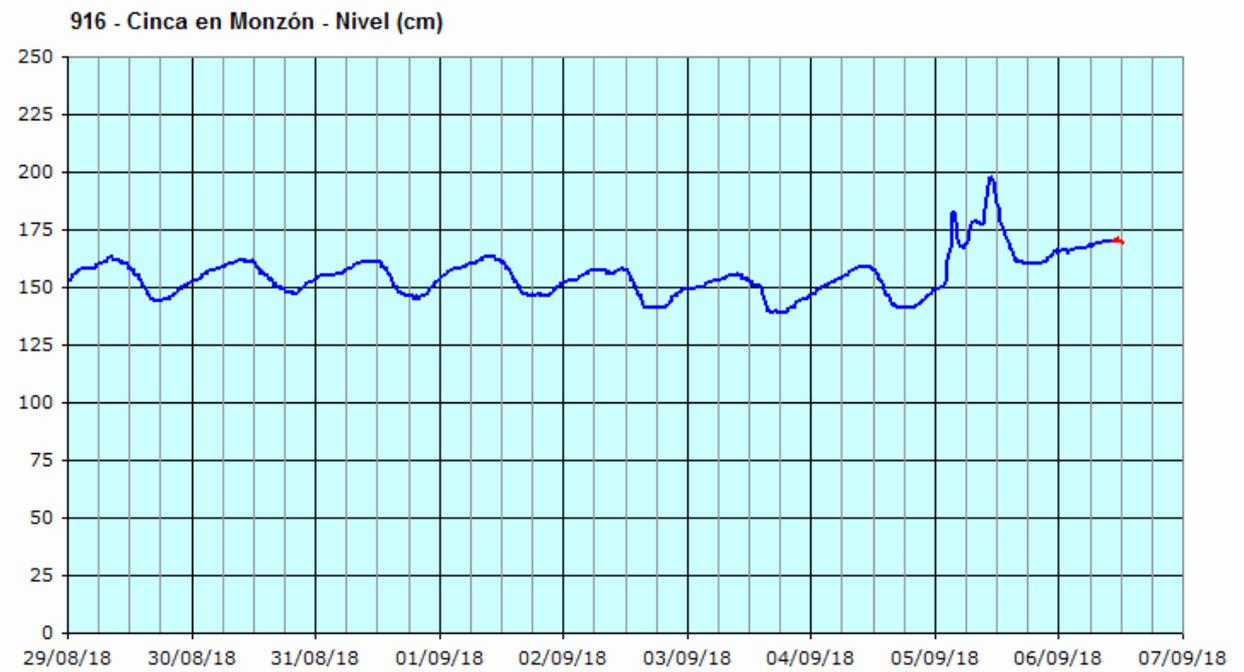
Hacia las 05:00 del miércoles 5 de septiembre se inicia, en la estación de alerta ubicada en el río Cinca, aguas abajo de Monzón un importante incremento de la conductividad.

Aumenta más de 550 $\mu\text{S}/\text{cm}$ alcanzando un máximo de 1270 $\mu\text{S}/\text{cm}$ a las 10:15. Desde entonces la señal desciende y a las 12:00 se situaba por debajo de 900 $\mu\text{S}/\text{cm}$.

El nivel ha aumentado casi 0,6 m entre la tarde del 4/sep y las 11:00 del 5/sep.

La turbidez ha sufrido alteraciones desde la madrugada del día 5, alcanzando al mediodía valores por encima de 250 NTU, que han detenido la estación.

La incidencia coincide con una situación de lluvias en la zona.

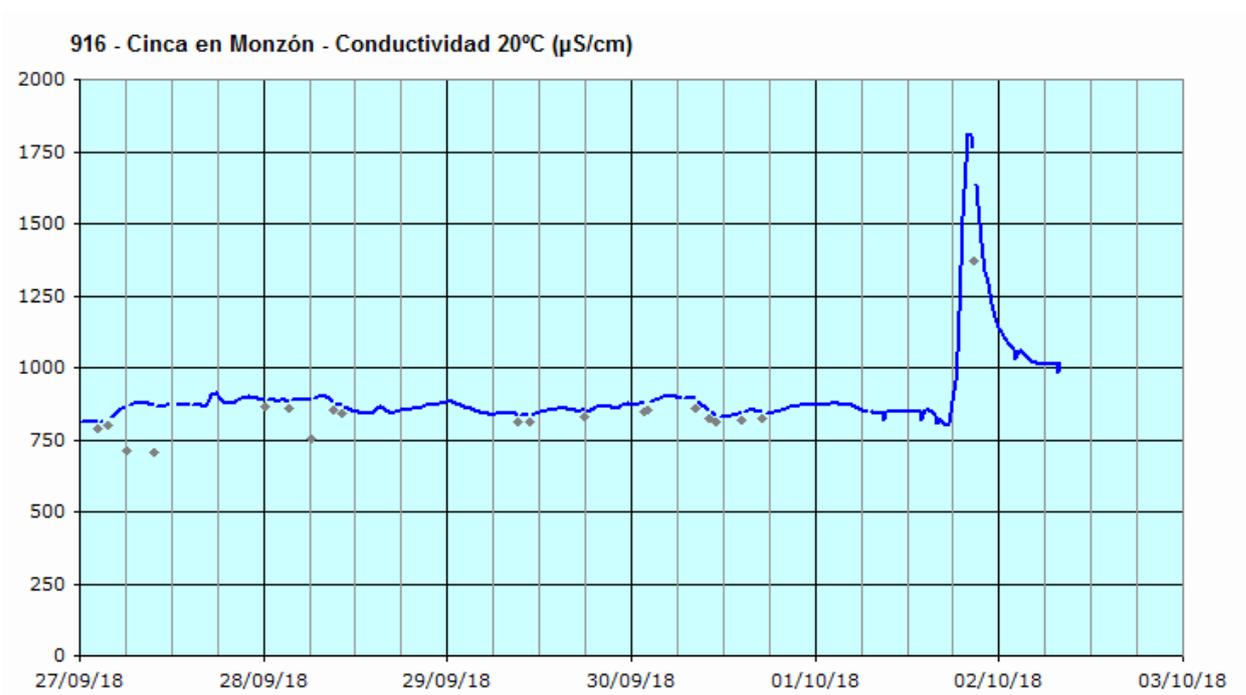
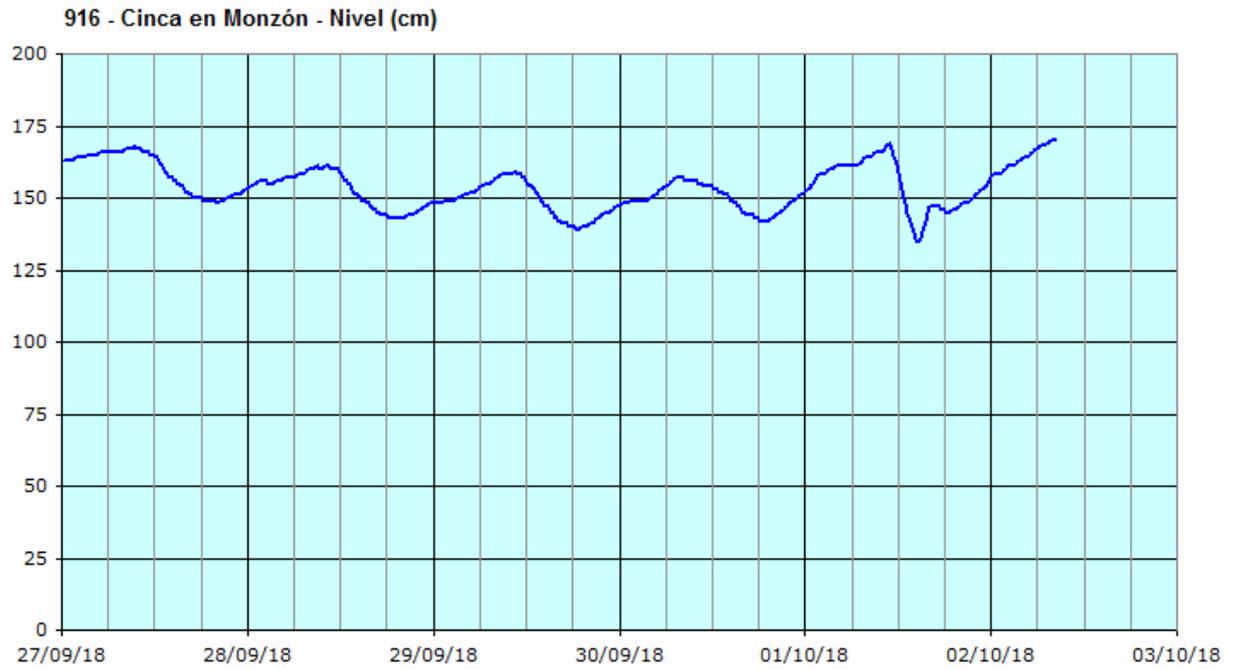
A las 20:00 del lunes 1 de octubre, se registra, en la estación de alerta ubicada en el río Cinca, aguas abajo de Monzón el máximo de un pico de conductividad.

El aumento de la conductividad se inicia a las 17:30, alcanzando el máximo a las 20:00. En ese intervalo las medidas pasan de 800 a 1813 $\mu\text{S}/\text{cm}$.

El descenso es también rápido, estabilizándose la señal en torno a 1010 $\mu\text{S}/\text{cm}$ a partir de las 5:30 del día 2.

No se han visto alteraciones en el resto de parámetros de calidad controlados.

Sí se observa un descenso previo del nivel, de unos 30 cm, con mínimo a las 14:30, y posterior recuperación.

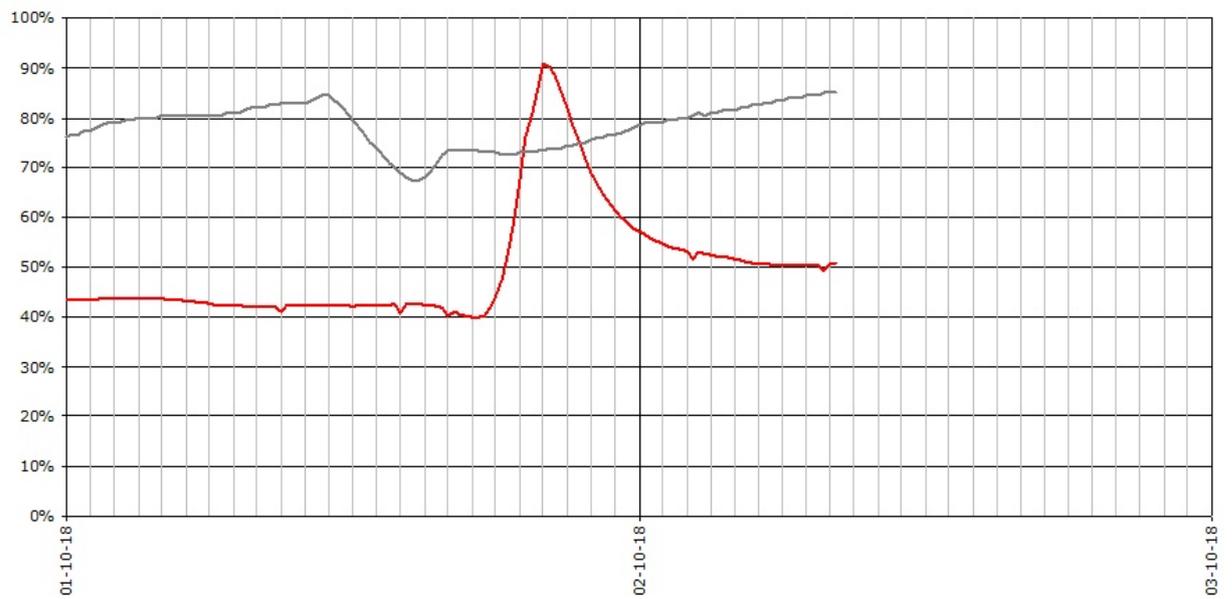
916 - Cinca en Monzón

Parámetro	Valor 0%	Valor 100%	Color
Conductividad 20°C (µS/cm)	0	2000	Red
Nivel (cm)	0	200	Grey
